# COMUNE DI SAN GIULIANO TERME

PIANO DI RECUPERO CON CONTISTUALE VARIANTE AL P.O.C.  
PER LA REALIZZAZIONE DELLA NUOVA SEDE DELLA SOCIETA' CHIMICA FEDLI s.p.a.  
SCHEDA NORMA N.1 - UTJOE N.26 - PALAZZETTO VIA DI PALAZZETTO N.57,9

Urbanistica	Struttura	Impianti	Acustica
DATA 2021	STATO ATTUALE	STATO ATTUALE	PROGETTO DEFINITIVO
REV. 00	ANALISI MATERICA E DEL DEGRADO	ANALISI MATERICA	TAVOLA B17
GRUPPO			SCALA 1:1000

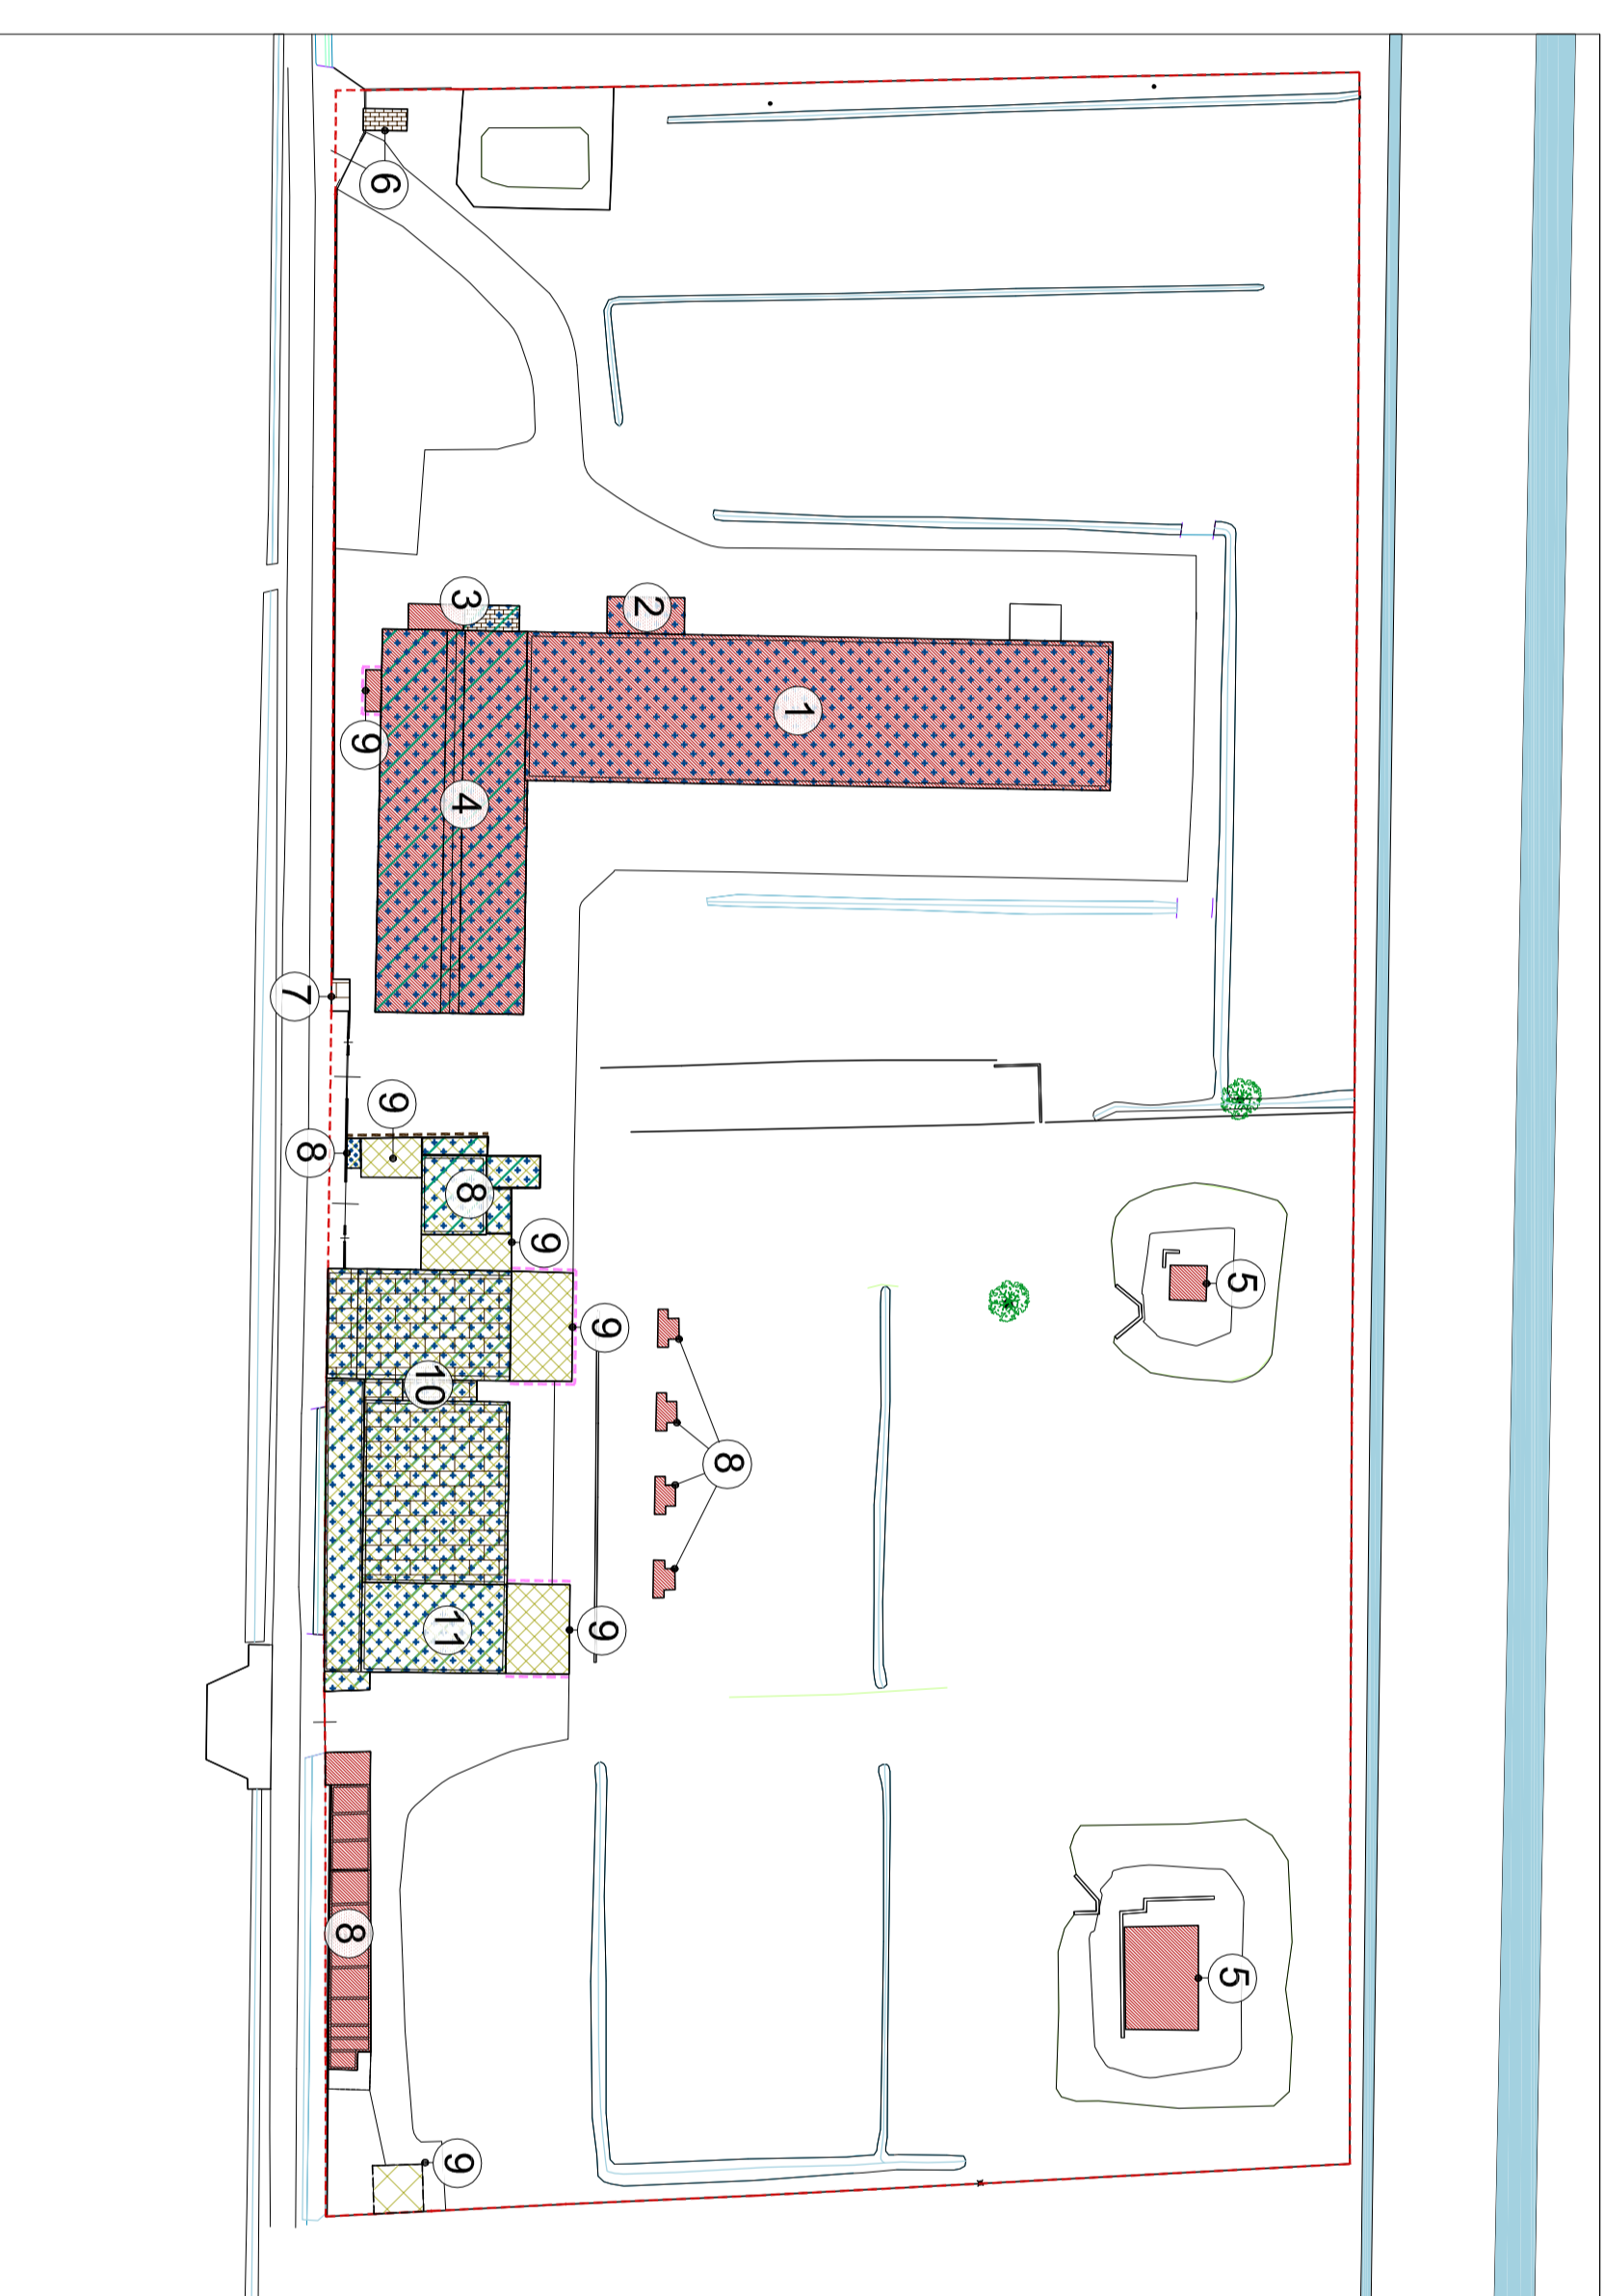
## ANALISI MATERICA

<b>CEMENTO</b> STRUTTURE IN CEMENTO PREFABBRICATO O REALIZZATE IN LOCCHI DI CEMENTO NE SONO INTERESSATI GLI EDIFICI N° 1, 2, 3, 4, 5, 6 E PARTE DELLA RECINZIONE SU FRONTE SUD-OVEST
	<b>INTONACO</b> INDIVIDUATO NEI PROSPETTI DEGLI EDIFICI N° 10, 11, 4
	<b>LAMIERA</b> NE SONO INTERESSATI LE STRUTTURE N° 1, 2, 3, 4
	<b>MATTONI</b> NE SONO INTERESSATI PARTE DELLA RECINZIONE SU VIA DI PALAZZETTO E GLI EDIFICI N° 6, 8, 9, 3
	<b>METALLO</b> IN GRAN PARTE COSTITUITO DA FERRO PER LE PARTI CON FUNZIONI STRUTTURALI RELATIVE ALLE COPERTURE; NE SONO INTERESSATI GLI EDIFICI N° 8, 9, 10, 11 E I CANGELLI DELLA RECINZIONE SU VIA DI PALAZZETTO
	<b>VERTRO</b> ELEMENTO CHE SI TROVA NELLE FINESTREATURE NE SONO INTERESSATI GLI EDIFICI N° 1, 2, 3, 4, 5, 6, 7, 8, 10, 11
	<b>MANCANZE E/O LACINE</b> -Mancanza dell'intero o di porzioni di coperture; -Mancanza, caduta o perdita di elementi o parti di elementi, continui o piccoli porzioni, senza evidente compromissione della stabilità della parte di struttura adibite come la mancanza di finestrate.

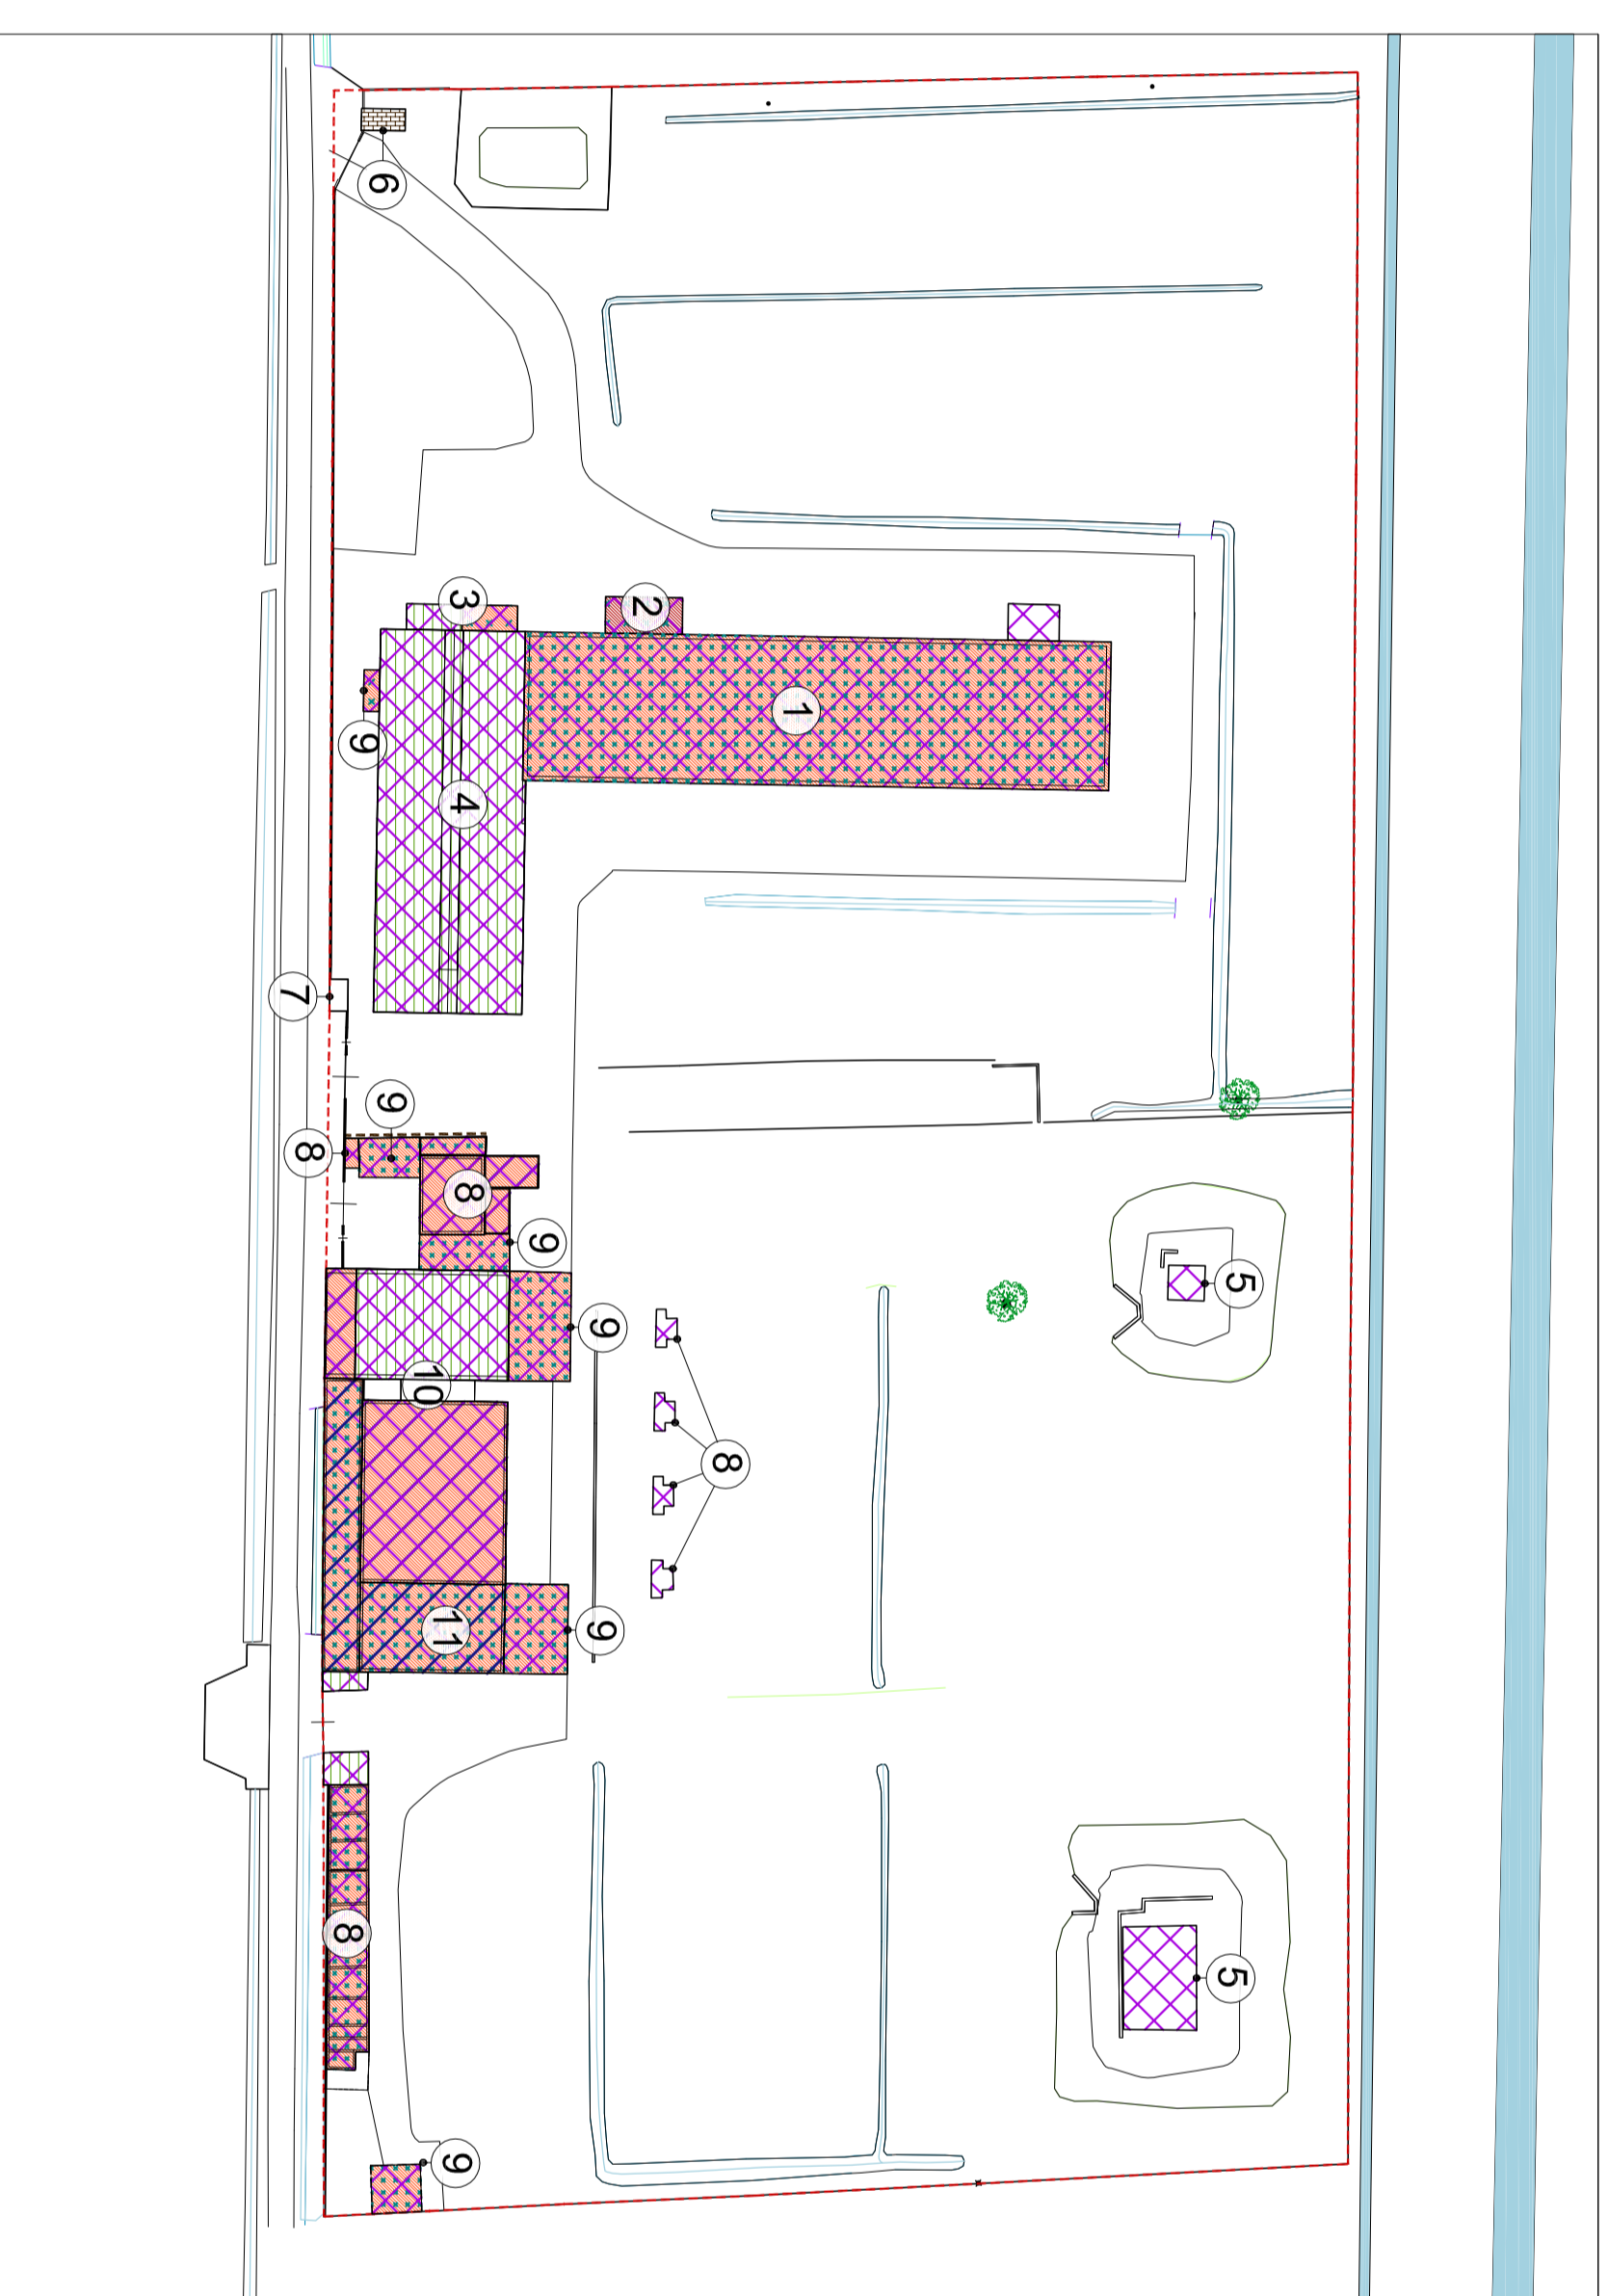
## ANALISI DEL DEGRADO

<b>CEMENTO</b> STRUTTURE IN CEMENTO PREFABBRICATO O REALIZZATE IN LOCCHI DI CEMENTO NE SONO INTERESSATI GLI EDIFICI N° 1, 2, 3, 4, 5, 6 E PARTE DELLA RECINZIONE SU FRONTE SUD-OVEST
	<b>INTONACO</b> INDIVIDUATO NEI PROSPETTI DEGLI EDIFICI N° 10, 11, 4
	<b>LAMIERA</b> NE SONO INTERESSATI LE STRUTTURE N° 1, 2, 3, 4
	<b>MATTONI</b> NE SONO INTERESSATI PARTE DELLA RECINZIONE SU VIA DI PALAZZETTO E GLI EDIFICI N° 6, 8, 9, 3
	<b>METALLO</b> IN GRAN PARTE COSTITUITO DA FERRO PER LE PARTI CON FUNZIONI STRUTTURALI RELATIVE ALLE COPERTURE; NE SONO INTERESSATI GLI EDIFICI N° 8, 9, 10, 11 E I CANGELLI DELLA RECINZIONE SU VIA DI PALAZZETTO
	<b>VERTRO</b> ELEMENTO CHE SI TROVA NELLE FINESTREATURE NE SONO INTERESSATI GLI EDIFICI N° 1, 2, 3, 4, 5, 6, 7, 8, 10, 11
	<b>MANCANZE E/O LACINE</b> -Mancanza dell'intero o di porzioni di coperture; -Mancanza, caduta o perdita di elementi o parti di elementi, continui o piccoli porzioni, senza evidente compromissione della stabilità della parte di struttura adibite come la mancanza di finestrate.

<b>UNITA' DISCENDENTE</b> -Mancanza da infiltrazione, colorazione biologica e degradazione dell'intonaco; venature cromatiche localizzate sulla superficie, correlate sia all'infiltrazione di acqua piovana, sia alle successive formazioni di muffe al di sopra di essa con conseguente scoloritura e degradazione dell'intonaco; -Mancanza e/o distacco d'intonaco e lesione superficiale in incassata dell'intonaco.
	<b>UNITA' DI RISALITA</b> -Mancanza da umidità di risalita e colorazione biologica; variazione cromatica localizzata sulla superficie, correlata alla risalita capillare di acqua dal terreno e alle successive formazioni di muffe al di sopra di essa; -Lesione superficiale e distacco e/o mancanza d'intonaco; -(5-6)Efflorescenza salina sono principalmente presenti le salinizzazioni di sodio devono determinate dalle sostanze presenti nella malta o malgine dalle murature.
	<b>ESPOSIZIONE AGLI AGENTI ATMOSFERICI</b> -Corrosione dei metalli con alterazione cromatica e deposito superficiale da inquinamento; -Dilatazione della superficie biologica; alterazione della cromia delle superfici tingiate per effetto dei fenomeni idrici di imbibizione e successivo compressione di acqua; -Degrado di elementi strutturali (con perdita della funzione strutturale); -Muffe e licheni; presenza di colonizzazioni biologiche infestanti capillari da una prolungata esposizione alle intemperie e da un basso grado di irraggiamento solare per le parti disposte a settentrione.

<b>ELEMENTI ESTERNI</b> -Mancanza di manutenzione; -Superficie: invertece ad aggrate dell'orono che vanno a degradare l'aspetto estetico dell'edificio; -Deposito superficiale come accumulo di materiali estranei di varia natura, quali, ad esempio, polvere, terriccio, guano, ecc.
